Aswin Smits keurt...

BÜRSTNER DELFIN T 625

Zestien jaar oud, maar er mankeert opmerkelijk weinig aan deze Bürstner. En wat er mis is, ligt niet aan de camper, maar aan flodderwerk van de bedrijven die hem op de been houden. Of horen te houden.

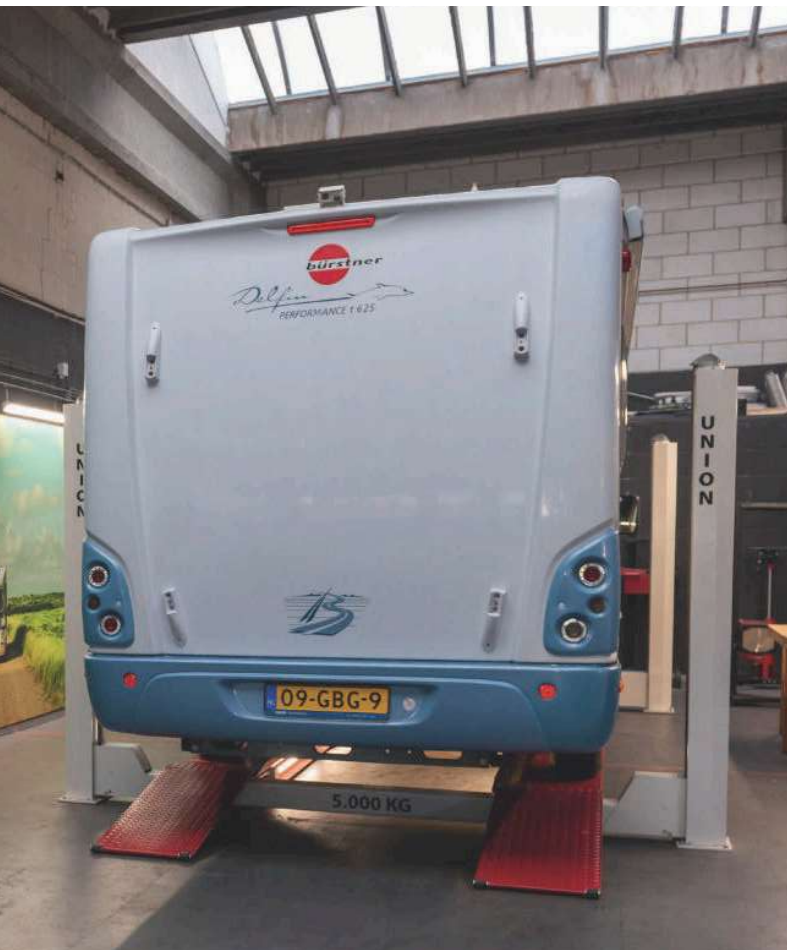
- ⚠ De kentekenplaatverlichting heeft kuren.
- ✔ Het luchtfilter is vies en moet worden vervangen.

- Doorvoerrubber handremkabel vervangen
- Lampje contourlicht rechtsvoor vervangen
- Stotteren kentekenplaatverlichting verhelpen
- Multiriem vervangen
- Luchtfilter vernieuwen
- Distributieriem vervangen

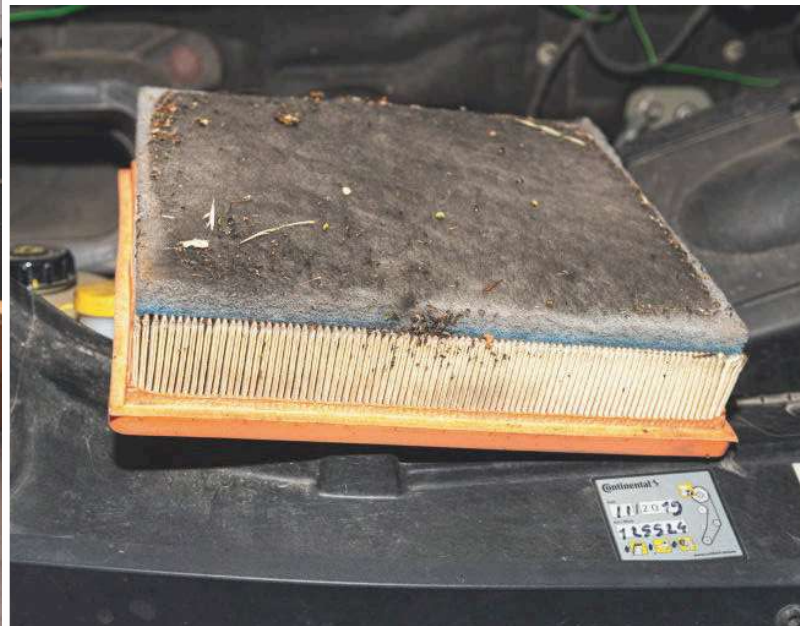
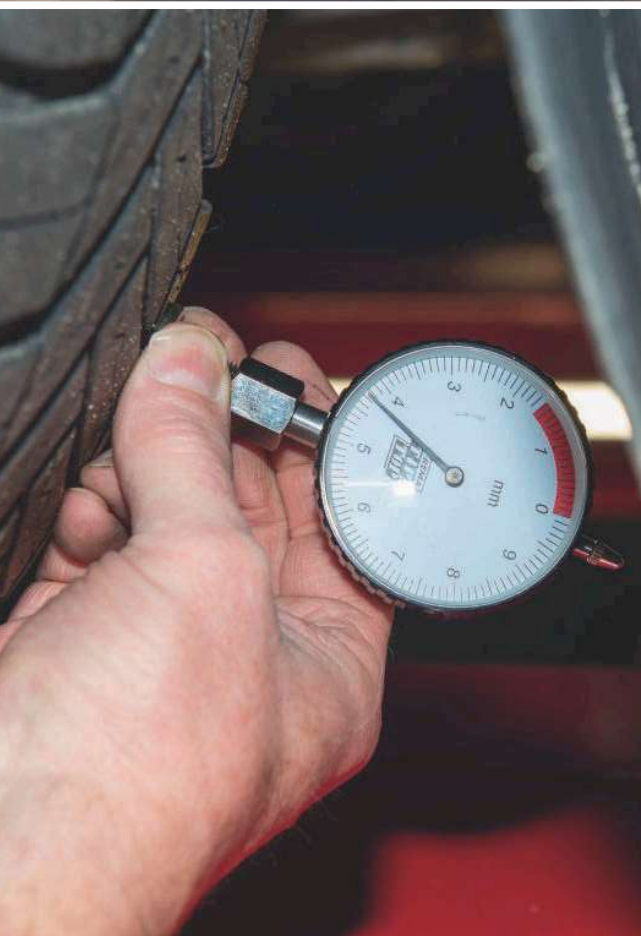
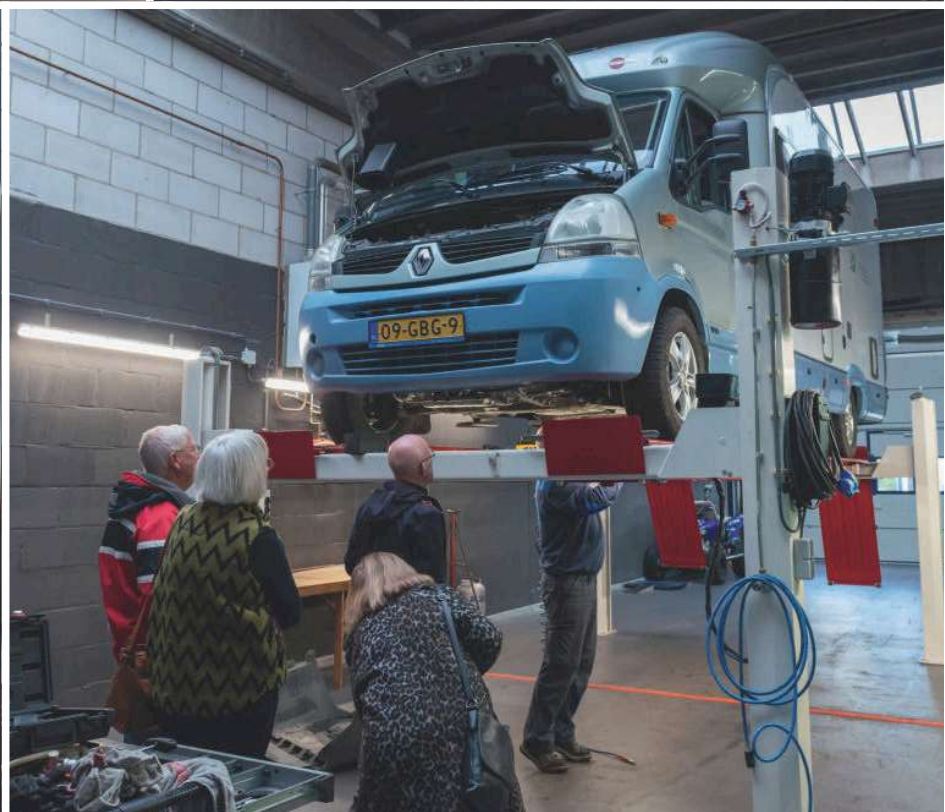
- ⚠ De onderzijde is nat van de olie en kan daardoor nauwelijks roesten.
- ⚠ Het profiel is nog goed, maar de banden hebben wel droogtescheurtjes.

De Bürstner kan niet roesten, zo valt te zien bij inspectie van de bodem, waar een olienevel zich heeft afgezet tegen de chassisbalken en de uitlaat. Smits demonteert de beschermplaat aan de onderzijde van het motorblok, waarna de boosdoener zich direct prijsgeeft. Er vallen dikke zwarte druppels uit de aftapplug van het carter. Van Boxtel heeft meteen na thuiskomst van de laatste Turkijereis de motorolie laten verversen. En ook hier had de monteur blijkbaar geen tijd of geen zin om iets verder te kijken dan zijn neus lang is en een nieuw afdichtringetje uit het magazijn te halen. Kleinigheidje, maar zijn slordigheid heeft wel een vieze smeerbeel veroorzaakt op de binnenkant van de motorplaat. Was niet nodig geweest.

De startaccu wordt niet lekker bijgeladen en dat kan komen doordat de klem niet ver genoeg om de pluspool zit, legt Smits uit. Hij verhelpt het probleem ter plekke. Er zit water in de linkerkoplamp en het lichtbeeld is slecht. Veel beroerder dan aan de rechterkant en dat mag niet volgens de regels van de apk. Het contourlicht rechtsvoor brandt niet en de kentekenplaatverlichting stottert. Het luchtfilter is smerig en moet vervangen worden, de multiriem is aan vernieuwing toe en binnenkort is ook de distributieriem aan de beurt. Smits ontdekt droogtescheurtjes in de wangen van de

zes jaar oude banden en adviseert deze te vervangen, hetgeen Van Boxtel toch al van plan was. De airco heeft na 2015 geen onderhoud meer gehad en moet worden bijgevuld. Daar gaan de eigenaren niet op bezuinigen, want het ding draait in Turkije overuren. Ondanks de vergane kitnaden op het dak levert de vochtmeting nergens missers op. 🚚

- Linkerkoplamp vervangen
- Kitnaden op het dak vernieuwen
- Hogedrukslang gas vervangen
- Motorairco bijvullen
- Lekkage aftapplug carter verhelpen
- Keerring linkeraandrijfas vervangen
- Alle banden vervangen

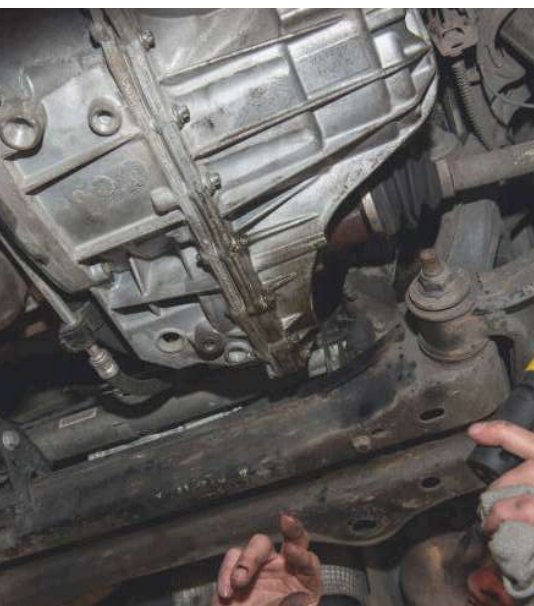
⚠ De oliekeerring van de steekas lekt.

Vorig najaar ging het wel fout en gaf de koppeling de geest. Precies uitgemikt: op een camping en vlak bij een dorp met garage. De volgende dag reed de Bürstner weer. Maar hij draagt nog wel de sporen van het Turkse sleutelwerk. Als keurmeester Aswin Smits - hij doet de keuringen voortaan afwisselend met zijn broer Ron - de camper op de brug zet, blijken er oliedruppels aan de versnellingsbak te hangen. "De hele boel aan de linkerkant is uit elkaar geweest om bij de koppeling te komen. Ook de aandrijfjas is eraf geweest. Als je die weer monteert, is het verstandig om de keerring te vervangen die de doorgang naar de bak afdicht. Is hier helaas niet gebeurd", legt Smits uit. Erg jammer, want de enige oliedichte remedie is de aandrijfjas weer demonteren en de keerring vernieuwen. Van garantie is op drieduizend kilometer van huis natuurlijk geen sprake

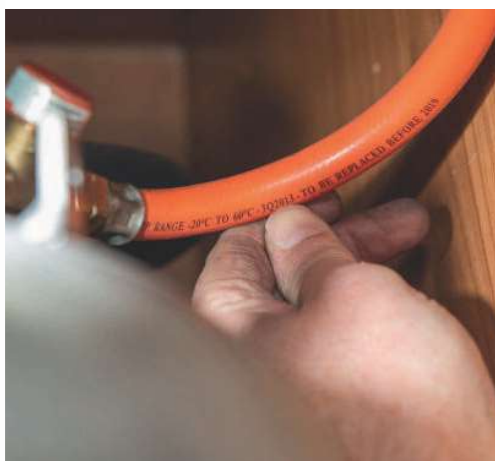
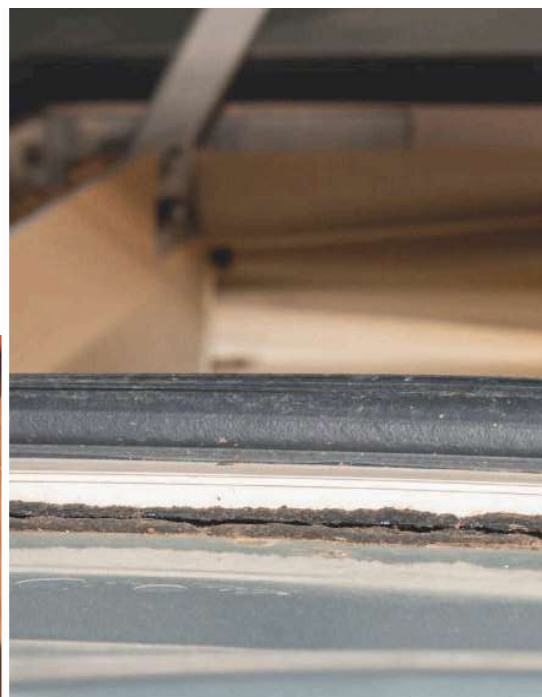
⚠ Een slang van de gasinstallatie is niet dicht.

⚠ Veel kitnaden zijn vervangen, maar die rond het dakluik zijn daarbij vergeten.

kant van de skirt en de bumper afkitten.” Stickers op de Bürstner laten zien dat zijn gasinstallatie om de twee jaar keurig is gecontroleerd. Maar hoe kan het dan dat de hogedrukslang angst-aanjagend sist als je hem maar een beetje beweegt en dat de slang na tien jaar – veel deskundigen houden vijf jaar aan voor vervanging – keihard is? Het is allemaal goed gegaan, maar geheel ongevaarlijk is deze misser niet. Van Boxtel snapt nu ook waarom zijn twee lpg-tanks veel eerder leeg waren dan tijdens vorige reizen.

Uit voorzorg, de wagen is uiteindelijk zestien jaar oud, heeft Van Boxtel onlangs alle kitnaden laten vervangen bij een gespecialiseerd bedrijf. Alle naden? Dat was wel de bedoeling en in het zicht is dat ook het geval. Maar als keurmeester Smits op een trap klimt om het dak te inspecteren, vallen hem direct de bemoste en verbrokkelde kitranden rond de dakluiken op en ook de dwarsnaad over het dak laat bepaald geen verse kitsporen zien.
