## Ron Smits keurt ...

# MONCAYO MEDITERRANEO

### Ron Smits: ‘Na al het werk een knappe camper’

In de serie Goed gebruikt neemt keurmeester Ron Smits een gebruikte camper onder de loep.

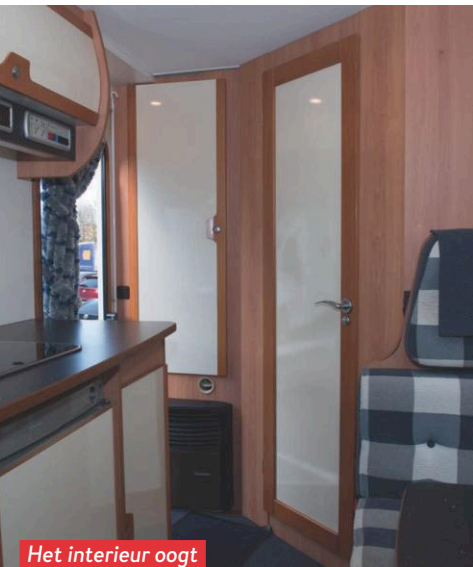
Het interieur oogt haast mooier dan origineel.

het aanrecht en het tafelblad ondergingen. Resultaat is een modern en strak ogend interieur, dat mijnheer Moncayo niet meer als een product uit zijn eigen fabriek zou herkennen. “Erg netjes gedaan”, prijst Smits. “Man, man, man. Echt heel mooi gemaakt. Je zou zo bij mij aan het werk kunnen.”

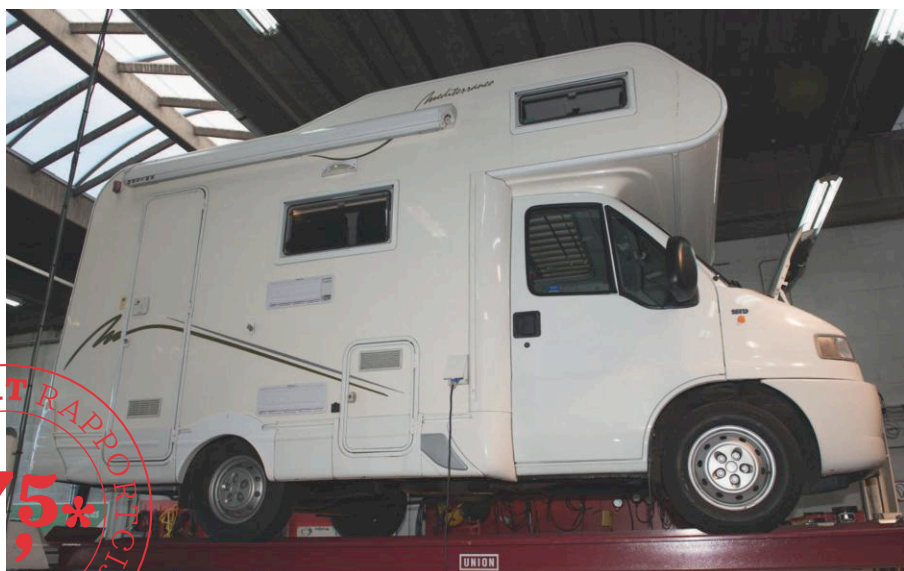
En dan komt de door velen zo gevreesde vochtmeter tevoorschijn. Waar de Scheurwaters al aan het werk zijn geweest, is de boel mooi droog, maar tegen de achterwand in een kast en in de toiletruimte begint het apparaat alarmeerd te piepen, evenals bij de onderzijde van de zijkanten van de alkoof. Smits adviseert de langdurige inzet van een elektrische droger en demontage van de strip die dak en achterwand verbindt. "Ik denk dat de schroeven waarmee die is vastgezet niet goed zijn afgekit. Daar dringt dan vocht langs naar binnen." Smits ontdekt aan de buitenzijde een paar plekken waar Scheurwater wel erg zuinig nieuwe kit heeft aangebracht en adviseert nabehandeling. Hoewel de eigenaren de hele camper inclusief het dak tot hoogglans gepolijst hebben, ziet de keurmeester toch sporen van slijtage in de coating van het dak. Daar zou hij graag een nieuwe coating zien. 🚐

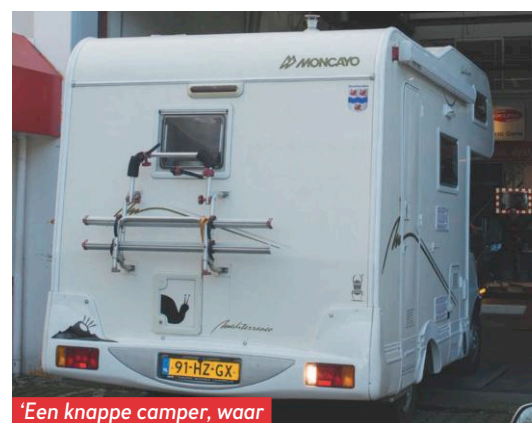
Om met Ron Smits te spreken: "Het is geen straf om met deze wagen op stap te moeten. Na al het werk staat hier een knappe camper, waar echter nog wel het een en ander aan moet gebeuren." De basis van de Moncayo krijgt een onvoldoende, het werk van de Scheurwaters een 9. Als eindcijfer scoort de camper een 7,5, waar het jonge stel zeer tevreden mee is. "We gingen voor een 6", zegt Maaike Scheurwater.

'Een knappe camper, waar nog wel wat aan moet gebeuren.'
