Ron Smits keurt...

ROLLER TEAM GRANDUCA

De Roller Team Granduca is maar liefst 22 jaar oud en sinds een paar maanden eigendom van Theo (52) en Jolanda van der Meulen (49). Na een renovatie van de binnenkant wordt vandaag duidelijk hoe het technische gedeelte van de camper ervoor staat. Logisch dus dat de twee een beetje gespannen zijn.

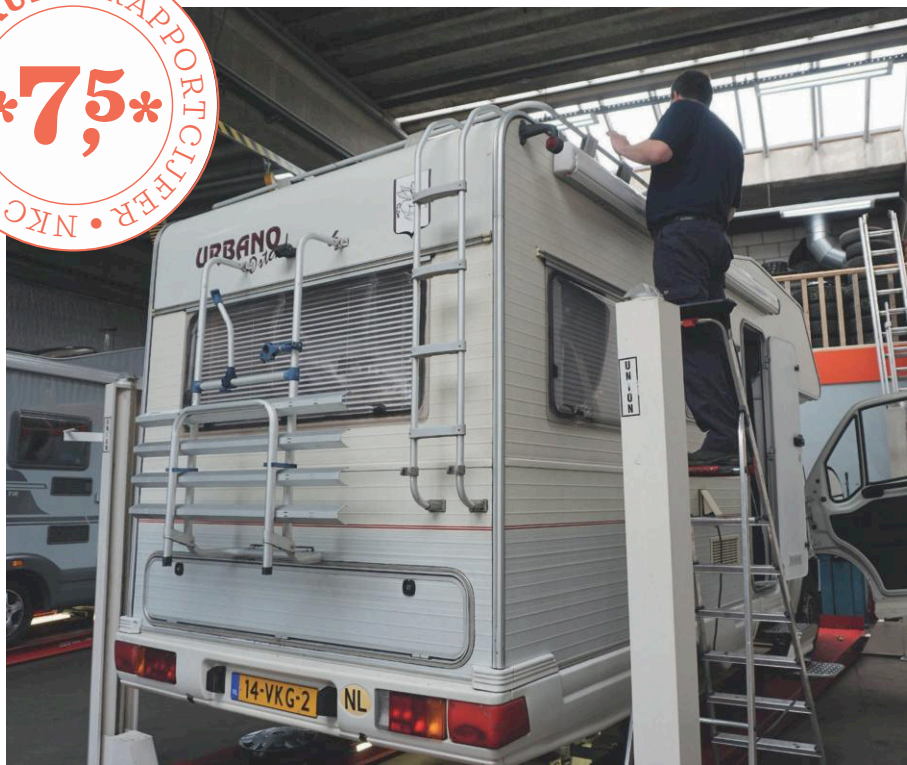
Smits kruipt de alkoof in voor de vochtmeting. Die is behoorlijk krap voor de flinke keurmeester, maar het gepiep is duidelijk te horen. Als Smits weer met beide voeten op de grond staat, is aan zijn blik te zien, dat hij de meting niet vertrouwt. Wat blijkt? Overall, in de

hoeken, op de wanden, onder de ramen wijst de meter een constante waarde aan tussen de 4 en 5. "Dat kan geen vocht zijn, want bij foute boel zie je de meter oplopen en bij verplaatsen weer teruglopen. Het apparaat reageert ook op metaal", stelt Smits vast. "Dat maakt de meting onbetrouwbaar." Visuele inspectie levert echter een kurkdroog beeld op en ook de hardheid van het multiplex is in orde.

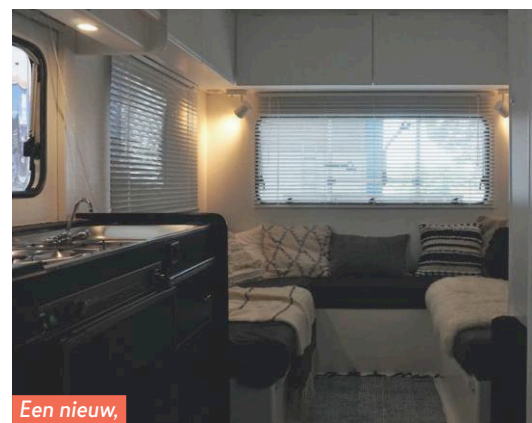
Een nieuw, fris interieur.
