## Ron Smits keurt...

# FENDT

**Een bijzondere gast in de werkplaats van keurmeester Ron Smits. Hij mag zijn handen vuil maken aan de NKC-kluscamper, voorgesteld in Kampeerauto 1-2021: een 31 jaar oude Fendt met een duister verleden. Zo duister dat zelfs zijn typeaanduiding niet meer valt te achterhalen. Maar dat is bij lange na niet het enige probleem van de bejaarde Fendt.**

**Ron Smits:**  
**‘Zo door en door verrot dat er niets meer aan te repareren valt’**

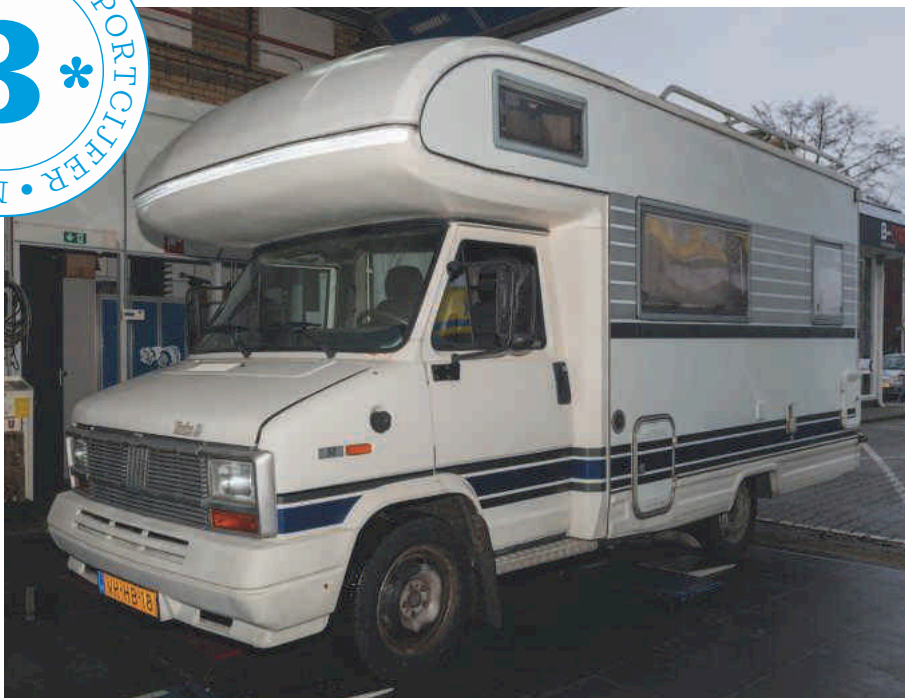
Op de brug is ook mooi te zien hoe rot de opbouw is. Hoewel de Fendt al lang binnen staat en het een tijdje niet heeft geregend, blijven waterdruppels van de verrotte bodemplaat vallen. Ze komen van de aansluiting van de alkoof op de zijwand en vinden hun weg naar beneden door de vergane tussenwand van cabine en woonruimte. 🚐
