Ron Smits keurt...

DETHLEFFS GLOBE-TROTTER A 6970 DB

Ron Smits: 'Zeker niet slecht voor z'n leeftijd'

In de rubriek Goed gebruikt neemt keurmeester Ron Smits een gebruikte camper onder de loep.

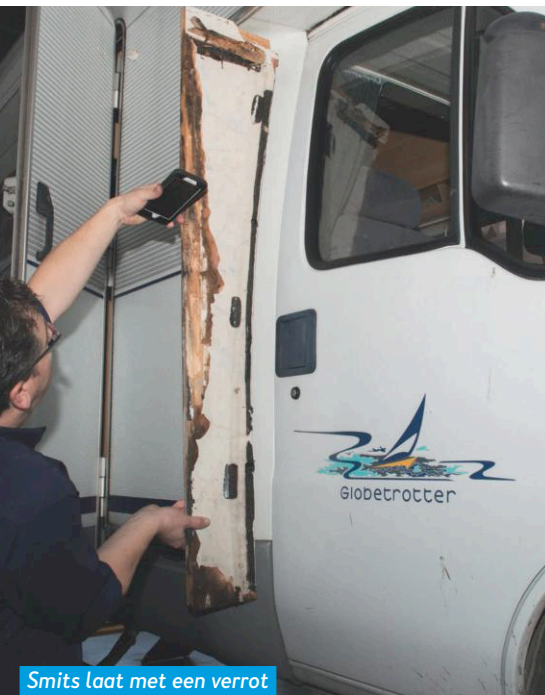
Smits laat met een verrot paneel van een identieke camper zien wat vocht kan doen.

Jaarlijks laten de Galenkampen een vochtmeting uitvoeren en die heeft tot op heden geen narigheid geopenbaard. Bijster zorgvuldig is dat kennelijk niet gebeurd. De vochtmeter van Smits laat op een drietal plekken toch een alarmende piep horen: onder een alkoofraam, bij de voorste deurstijl en onder het keukenraam. Kit vernieuwen, luidt de remedie. Tot grote ellende hebben de lekkages nog niet geleid, verzekert Smits. Het kan erger. Veel erger. Ten bewijze sleept hij een half verrot paneel aan, dat uit net zo'n Dethleffs komt. Daar hielp kitten niet meer tegen. 🐈

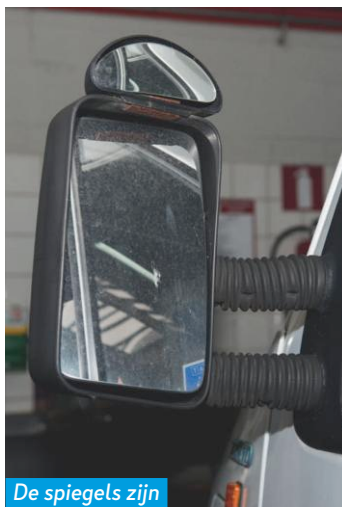
De spiegels zijn volgens Smits een ramp.

Smits kwalificeert bij de proefrit de buitenspiegels als een 'ramp met enorme dode hoeken' en meldt dat ze probleemloos door latere en veel beter exemplaren te vervangen zijn. Dan duikt

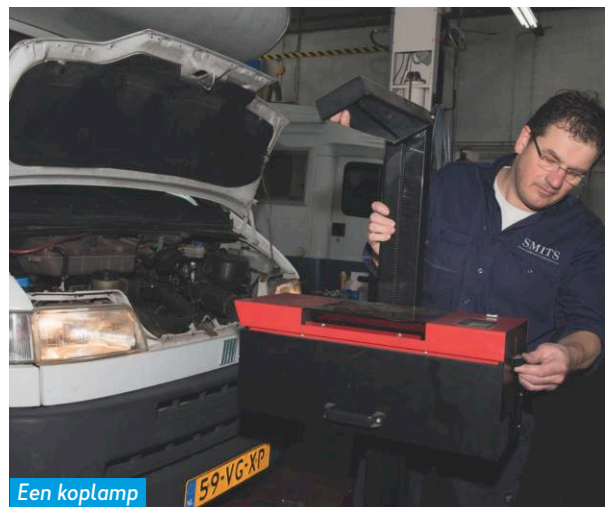
Een koplamp is verkeerd afgesteld.

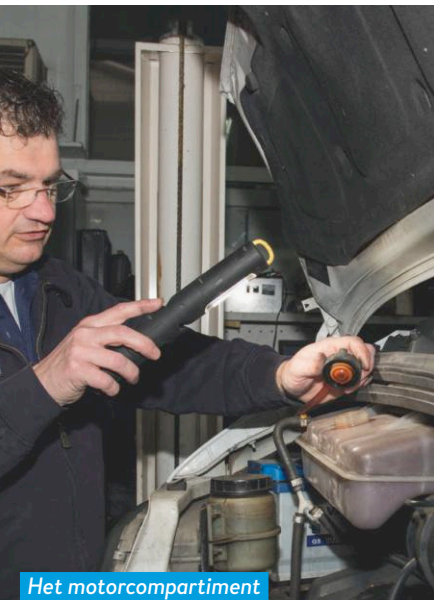
Het motorcompartiment oogt fris en de motor is droog.

Smits ziet ondanks de bijna twee ton die de wagen achter de rug heeft ook een kurkdroog motorblok. Zelfs geen zweetplekjes. Niet zo heel verwonderlijk als we het akelige verhaal horen uit de zomer van 2015 in Frankrijk. Een hoop geratel uit het vooronder op een knaldrukke *route nationale* kondigde het overlijden van de motor aan. De vrijwel nieuwe distributieriem bleek gebroken. Einde vakantie en de Dethleffs ging op een bergingswagen naar huis, waar hij

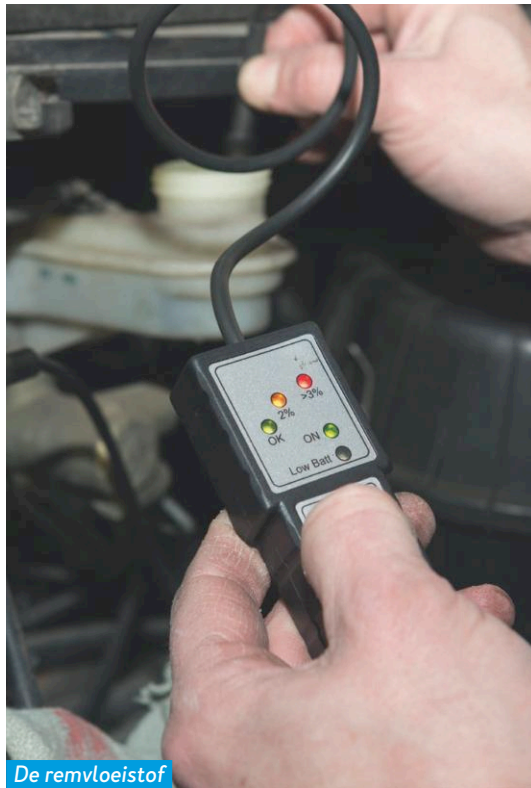
De remvloeistof bevat te veel vocht.

hij onder de motorkap en ontmaskert daar een buitengewoon smerig luchtfilter, dat bij een grote beurt allang vervangen had moeten worden. De betreffende garagist heeft blijkbaar ook de remvloeistof nooit gecontroleerd. Dat doet Smits wel. En dan blijkt er veel te veel vocht in te zitten. “Dat is echt gevaarlijk”, doceert hij. “In Nederland is er niets aan de hand, maar als je de bergen ingaat en veel moet remmen, worden je remmen heet en gaat verouderde remvloeistof koken. Dan krijg je luchtbellens in het remsysteem en trap je er doorheen.” De twee hadden geen flauw idee.
