Ron Smits keurt...

MCLOUIS LAGAN 254G

Over de bouw van Italiaanse campers is niet iedereen altijd enthousiast. Hoe zit dat dan met de McLouis Lagan 254g die Seph Braun en Magda Bogaert twee jaar geleden vanuit België importeerden? Nou, de wagen is opvallend licht voor zijn afmetingen, zeker als je bedenkt dat in 2010 gewichtsbesparing bij fabrikanten nog geen prioriteit was.

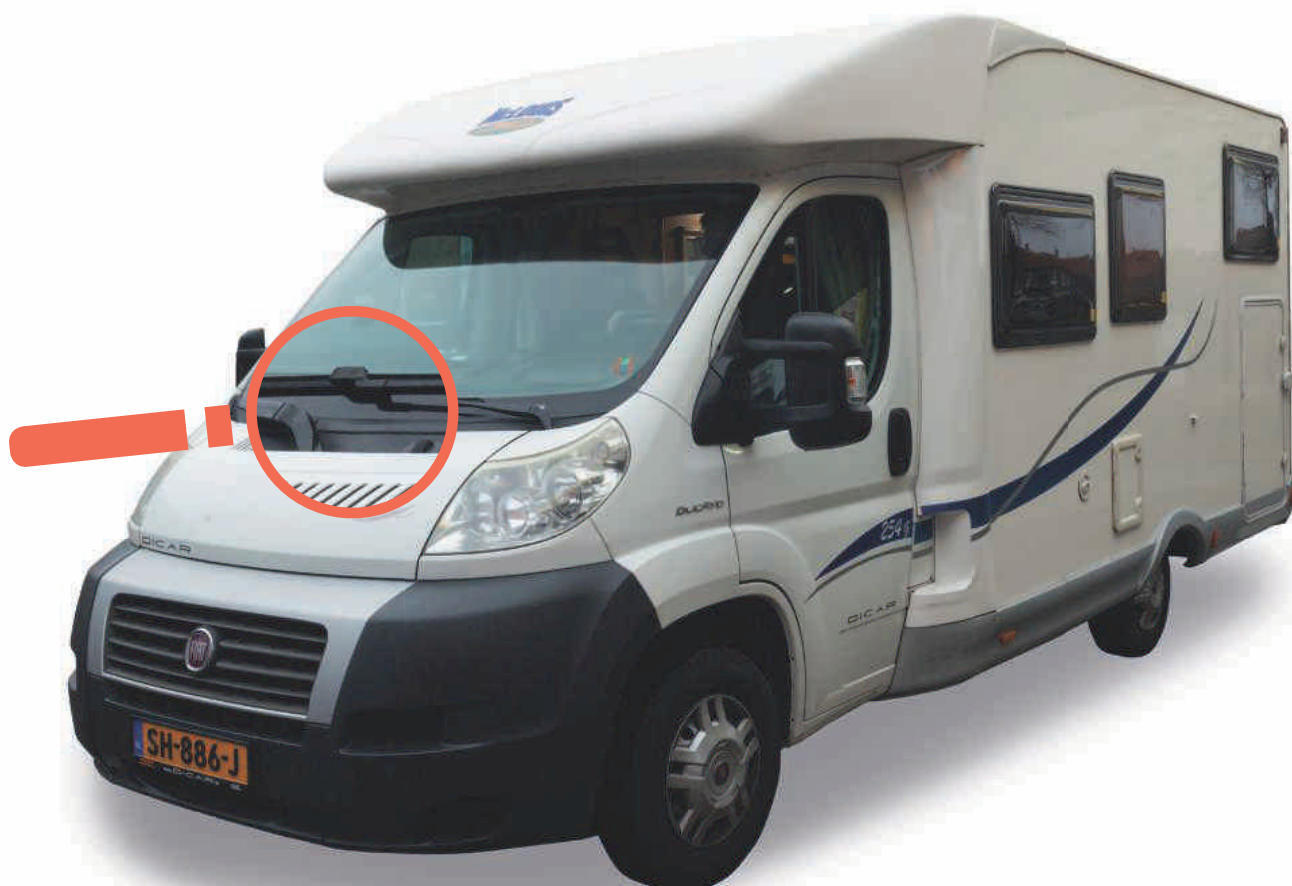
brengt een soepel en stil lopende motor aan het licht. “Maar het stuur staat niet helemaal recht. Dat valt waarschijnlijk niemand op. Mij wel. Kwestie van een keer goed uitlijnen”, tekent keurmeester Ron Smits aan. Remmen doet de wagen ook netjes, zijn olie staat op peil, de remvloeistof kan nog een tijdje mee en het luchtfilter is vrij van bagger en muizen. Toch ziet Smits hier graag een ander exemplaar - filter om precies te zijn. Een met een gazen binnenbekleding, waar knaagdieren niet doorheen kunnen, zodat een gruwelijk lot in de

Het blokje om met **Lewie** brengt een stil en **soepel lopende** motor aan het licht

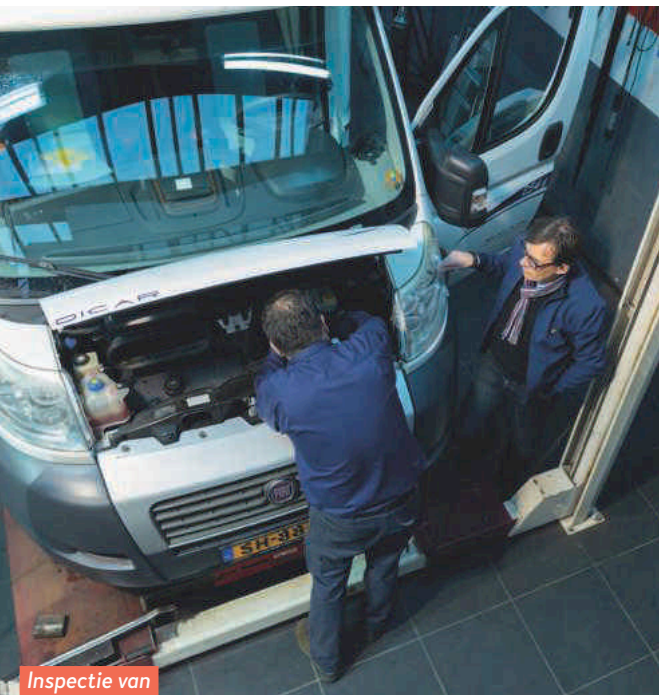
Inspectie van de motorruimte.

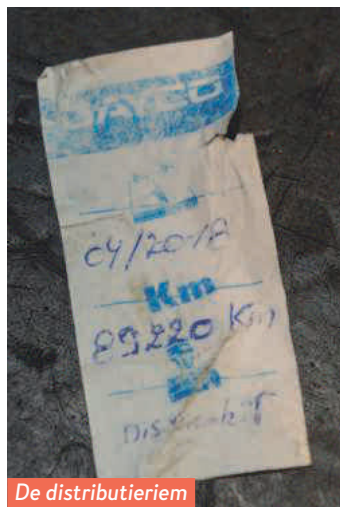
De distributieriem is in 2018 vervangen.

Onduidelijk is aanvankelijk wanneer de distributieriem is vervangen. Volgens eigenaar Seph Braun zou dat bij aankoop in april 2018 zijn gebeurd, maar Smits kan er geen bewijs voor vinden. “Dat hoort ergens in de motorruimte of in het onderhoudsboekje te staan”, weet hij. Totdat er een half vergaan stickertje opduikt, waarop met pijn en moeite te

lezen valt dat het spul inderdaad vernieuwd is.

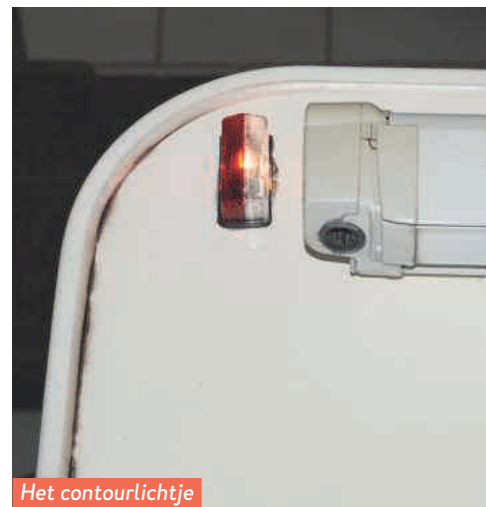
Het contourlichtje is niet goed zichtbaar.

Het geoefend oog van Ron Smits ontmaskert een euvel waar vele campers last van hebben: een geblokkeerd contourlichtje rechtsachter boven. Daar hangt de luifel voor zodat het witte licht van voren niet te zien is. En dat mag niet van de apk. Desondanks is Lewie eerder met dat euvel wél goedgekeurd. Net als tal van andere campers. Smits weet hoe dat komt. “Veel keurmeesters zien dat door de vingers. En als er een steekproef op zo'n camper valt, wordt de luifel er direct afgehaald. Dat is echter streng

verboden. Als een wagen is afgemeld, mag er absoluut niet meer aan gewerkt worden.” Voor campers die de truckendoos liever dichtlaten, heeft Smits een alternatief lampje op voorraad, een exemplaar op een rubberen steel. “Steekt wat uit, maar dat ding buigt netjes mee als je ergens tegenaan tikt.”

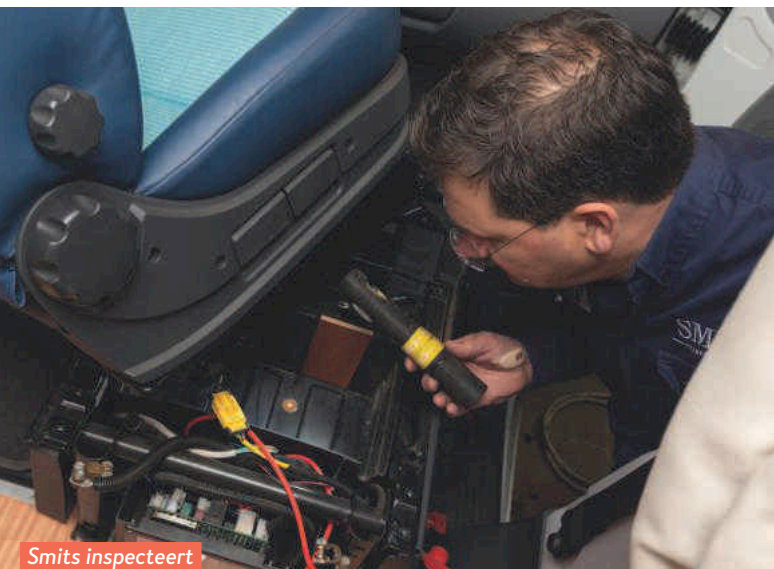
Smits inspecteert de huishoudaccu.

McLouis heeft de huishoudaccu onder de bijrijdersstoel verstopt, dus verwijdert Smits de zetel om hem door te meten. Een gouden greep. De batterij is nog niet overleden, maar is met 79 procent van zijn capaciteit ook niet nieuw meer. Hij zit niet vast en de ontluchting voor

batterij ter plekke te vervangen. Daarbij blijkt onder in de kunststof accubak een hoop wit poeder te liggen, opgedroogd accuzuur. Aanvankelijk vermoedt Smits dat een vorig exemplaar aan de kook is geweest, maar nadere inspectie brengt een viertal niet afgedekte boutkoppen aan het licht. “Het kan zomaar zijn dat de accu daarop lek is geschuurd”, bedenkt hij. Het nieuwe exemplaar krijgt een kurken matje mee om herhaling te voorkomen en Smits zet hem zo vast dat hij geen kant op kan.

eventueel knalgas is niet aangesloten. Ook is de pluspool slechts provisorisch afgedekt met een stuk duct tape. “Als de wagen op zijn kant gaat bij een aanrijding heb je kans op kortsluiting en brand doordat de pluspool tegen het omringende staal aan komt”, legt Smits uit. De campereigenaren besluiten de

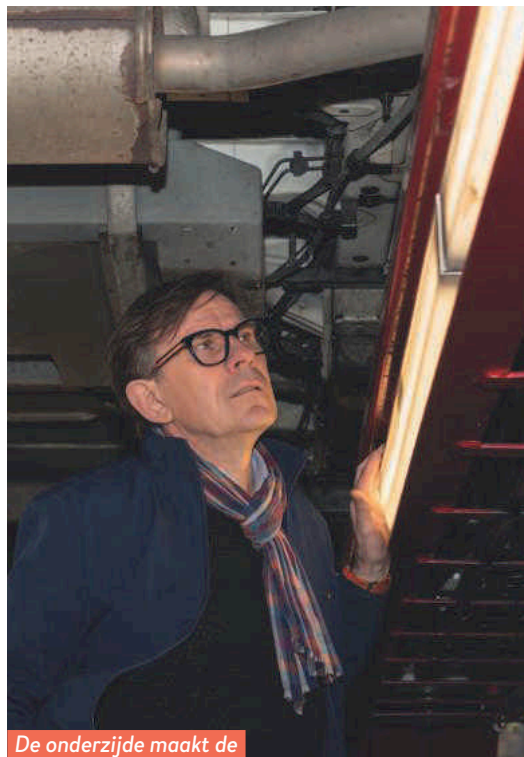
De onderzijde maakt de Italiaanse reputatie waar.

Dan gaat de brug omhoog en maakt Lewie helaas zijn Italiaanse reputatie

waar. Tot ontzetting van Braun en Bogaert. De verbindende houten lat tussen zijwanden en bodemplaat blijkt lelijk aangetast door regenwater, dat is binnengedrongen door de niet afgekitte skirts van de wagen. Het rotingsproces moet volgens Ron Smits al een paar jaar aan de gang zijn en is kennelijk ooit

De keurmeester stelt de eigenaren nog wel enigszins gerust. “Je camper valt niet uit elkaar. Maar je moet er wel mee aan de slag. Alle kit weghalen, zodat het hout kan drogen. De skirts en andere zwakke plekken afkitten.” Erg veel vrolijker wordt het Limburgse duo er echter niet van. “De garantie is wel verlopen, maar ik ga toch terug naar de leverancier”, kondigt Braun aan. “Dit verwacht je niet. Dit hoort niet.” Dat de wagen behalve aan de uitlaat nauwelijks roest vertoont, is slechts een kleine pleister op de wonde.

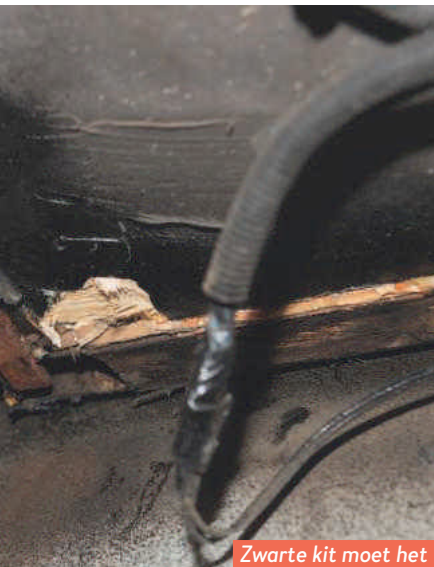
Zwarte kit moet het rotingsproces maskeren.

ergens in de handel ontdekt. Een dikke laag zwart gespoten kit is namelijk met royale hand over de verdachte plekken gesmeerd. “Zo maak je het alleen maar erger”, doceert de keurmeester. “Regenwater van boven dringt nog steeds binnen en kan door die kit niet meer weg.” Waarop hij grote repen kit lostrekt.

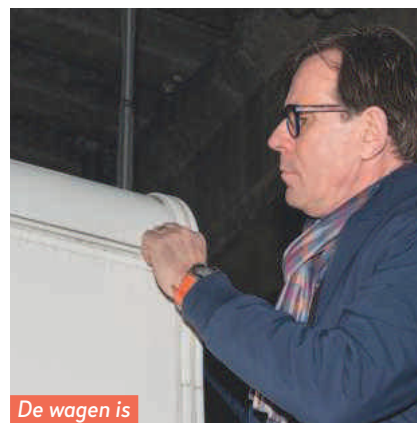
Inspectie van het dak brengt vergane kitnaden en een poreuze gelcoatlager aan het licht. Ook dat moet worden aangepakt, raadt Smits dringend aan. Om de keuring na het rondje vochtmeten in het interieur toch nog met een flink lichtpunt te besluiten. Ondanks wrakke kitnaden en aangetaste bodemdelen is Lewie van binnen volledig waterdicht. 🚐

De wagen is in ieder geval niet lek.
