*Ron Smits keurt...*

# PEUGEOT BOXER PÖSSL

**Jan en Erna Eskes gaan al acht jaar regelmatig met hun Pössl-buscamper op stap, maar hebben geen idee of de boiler, de kachel en de kookplaat eigenlijk wel werken. De reden: ze gebruiken eigenlijk alleen het bed en de koelkast.**

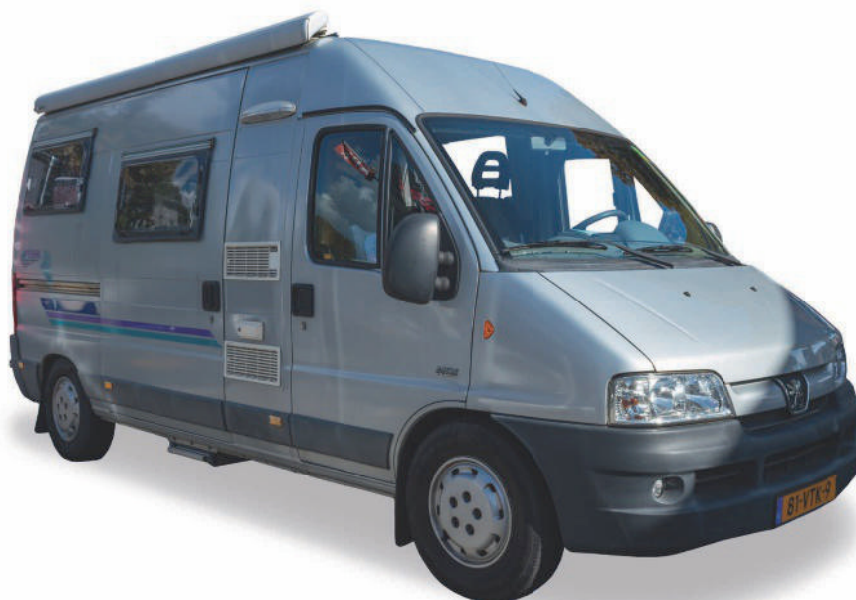
⚠ Ron Smits buigt een van de ruitenwischerarmen recht.

Bij het proefritje is weinig te melden. De camper trekt iets naar rechts en de ruitenwissers piepen. Even later, in de werkplaats, buigt Smits de ruitenwisserarmen bij zodat de bladen weer haaks

op het raam staan. En voilà, het piepen is voorbij.

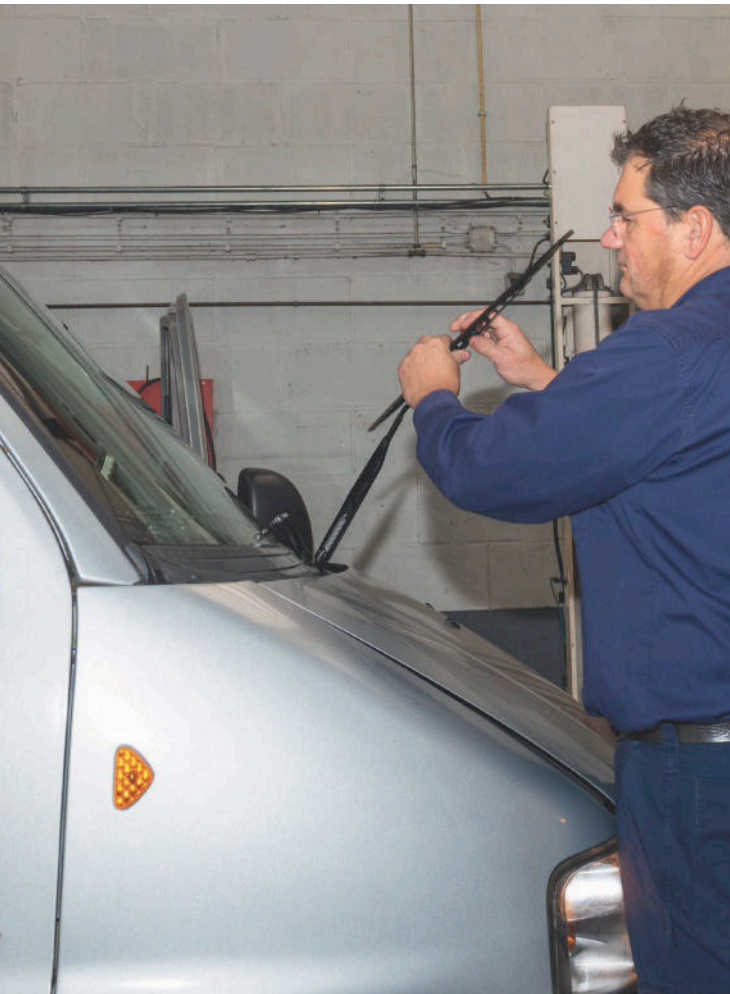
✓ De bovenste deurvanger van de schuifdeur is kapot.

ten, merkt Ron Smits op. Aan de camper van Jan en Erna is dat goed te zien: de lak is dof en op enkele plekken afgebladderd. Het hele dak is al een keer opnieuw gespoten en het verschil in glans is goed te zien. Als Ron Smits een ladder pakt en dat dak inspecteert, signaleert hij dat rond de dakluiken de verkeerde kit is gebruikt. “Het is lijmkit, en die gaat uiteindelijk altijd scheuren. Het luik moet eruit en opnieuw gemonteerd worden in butylkit. Die blijft altijd een beetje zacht.” Op een later moment van de keuring, bij de vochtmeting, blijkt het voorste dakraam ook echt een beetje te lekken. De carrosserie is verder prima. De bovenste deurvanger van de schuifdeur blijkt kapot te zijn. Op verzoek zet Smits er meteen even een nieuwe in.

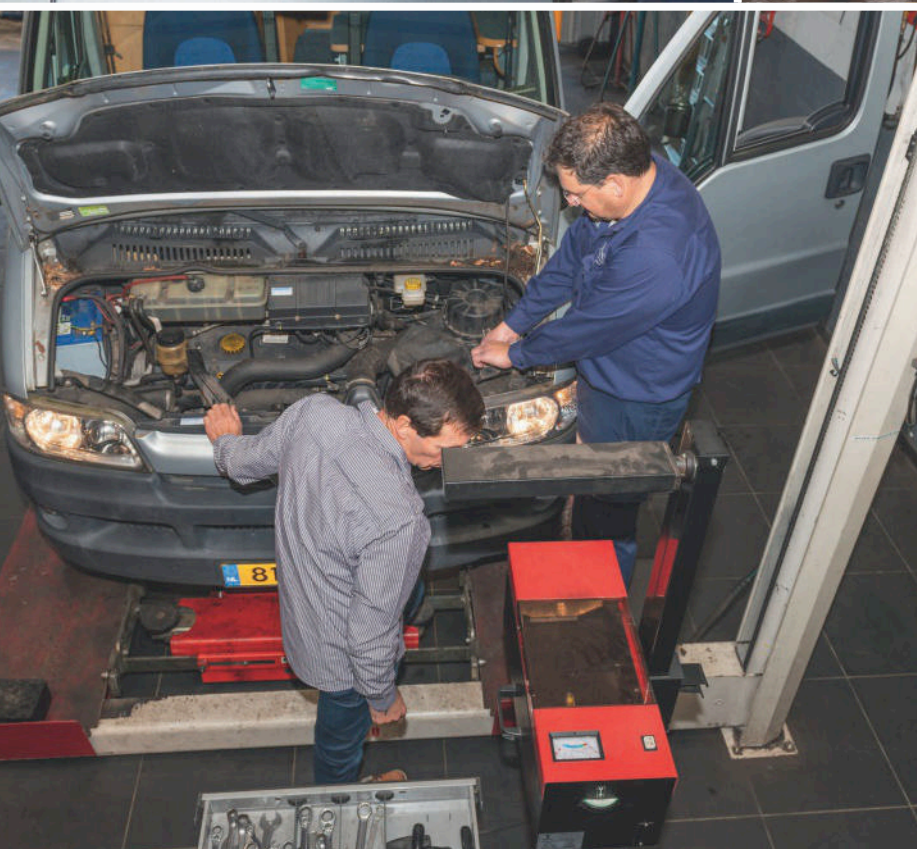
⚠ Met het kookpunt van de remvloeistof is niks mis.

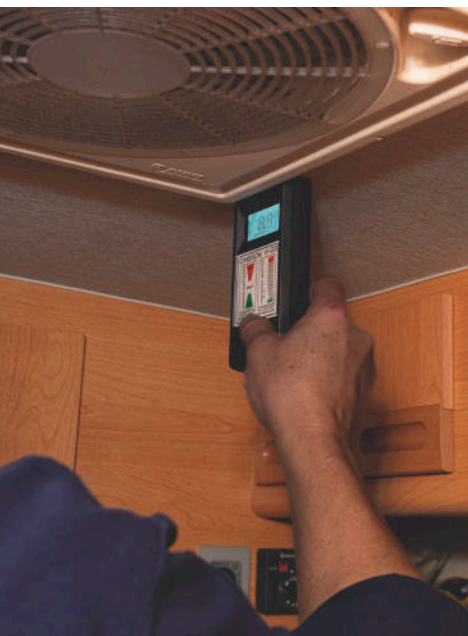
⬅ Een van de dakramen lekt een beetje.

- Stelmecanisme koplamp repareren
- Lampje knipperlicht rechtsvoor vervangen
- Drukregelaar en gasslang vervangen
- Fles Campinggaz vastzetten
- Kit achterste dakluik vervangen

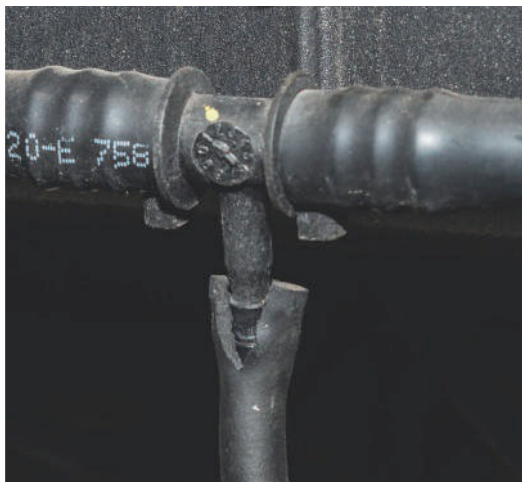
✓ Een aantal slangen is verdroogd.

Onder de motorkap ziet het er goed uit. Geen spoor van roest. Wel heeft een aantal rubber slangetjes haarscheuren. Ze dienen om de turbo en de EGR aan te sturen. Smits adviseert ze te laten vervangen. Datzelfde geldt voor de twee bovenste steunen van de radiator, waarvan de rubbers duidelijk kapot zijn. Jan Eskes is wijkagent in Varsseveld. Hij stelt er een eer in dat zijn camper

- Uitlijnen: camper trekt iets naar rechts
- Vorstbeveiliging boiler herstellen
- Aanslagrubbers voorschokdempers herstellen
- Aanslagrubbers achteras aanbrengen
- Ophangrubbers radiator vervangen
- Diverse verdroogde slangetjes vervangen

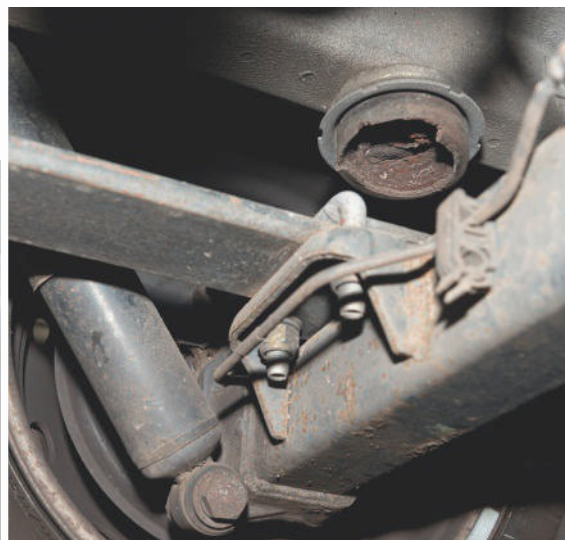
⬆ Het aanslagrubber van de achteras is afgebroken.

Aan de onderzijde van de Pössl blijkt verder dat de vuilwatertank geen bruikbare aftap heeft. “Die gebruiken we ook nooit”, relateert Erna Eskes meteen. Verder zijn de rubber aanslagblokken van de voorste schokbrekers kapot en die van de achteras zelfs helemaal verdwenen. De aanslagrubbers zijn kapot geslagen doordat de zware camper in feite altijd door zijn veren hangt. Smits adviseert in elk geval aan de achterzijde hulpveren te plaatsen, zodat de camper iets hoger komt te staan. Zoals vaker bij deze keuringen aan de orde komt, hecht Ron Smits veel waarde aan de juiste, stalen ventielen en aan goede banden. Ook nu valt hij over de kunststof ventielen van de achterbanden. Nog erger vindt hij eigenlijk
